▲実績44 都筑処理区川井本町地区下水道整備工事(その12)に伴う追加工事

φ1100mmミリングモール掘進機

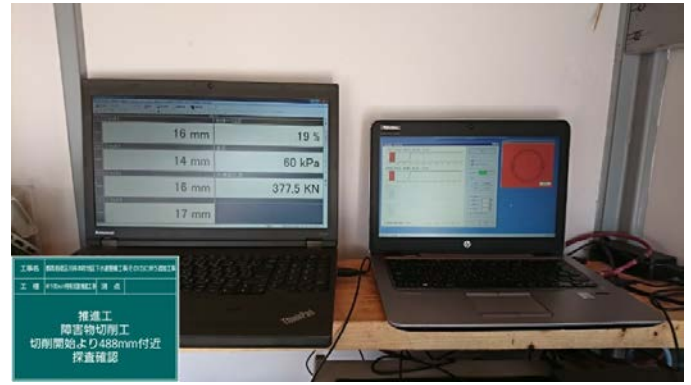
当初設計φ1200mm泥濃推進工 推進施工延長約12m付近で障害物遭遇、推進不能により推進管及び掘進機を引き抜き。
 河川下での推進につき、渇水期での施工完了と掘進機稼働状況を発注者、受注者との協議の上、φ1100mm地中障害物対応型掘進機での再掘進に決定。
 河川下の推進につき、事前障害物探査が不可の為、有筋コンクリートの想定で再掘進したが前方探査が反応を示し、排泥に金属片が排出。結果総切削延長は2300mm。河川を拡張した際の残置鋼矢板を切削したと想定される。

探査反応

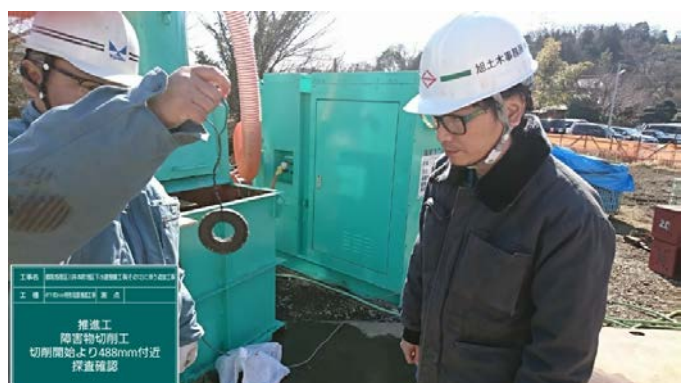
切削金属片

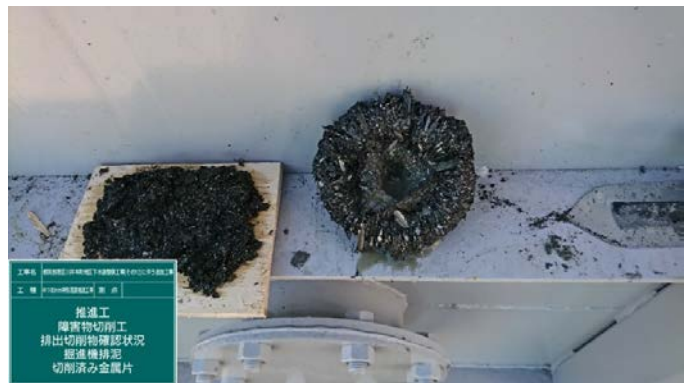
切削金属片
