## ▲実績 20 榴岡第2雨水調整池増補管工事

工事概要

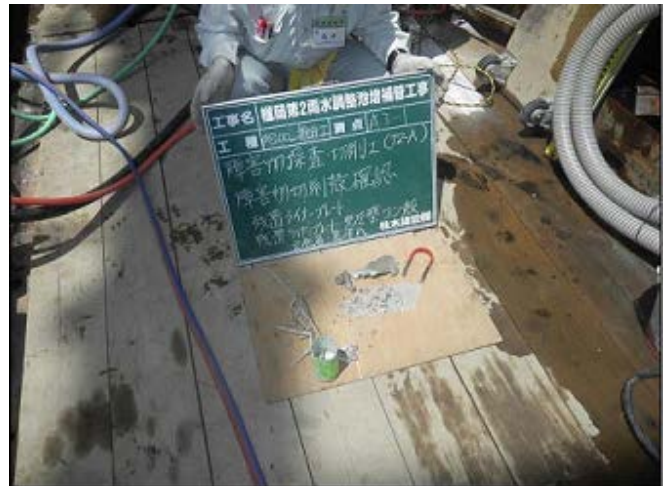
排出した金属片

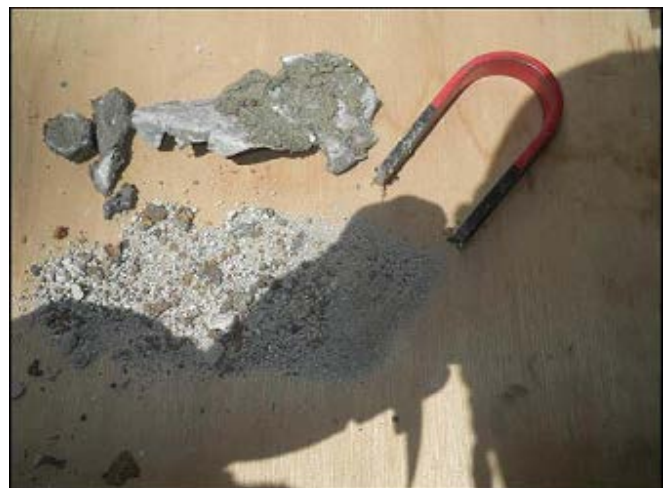
排出した金属片

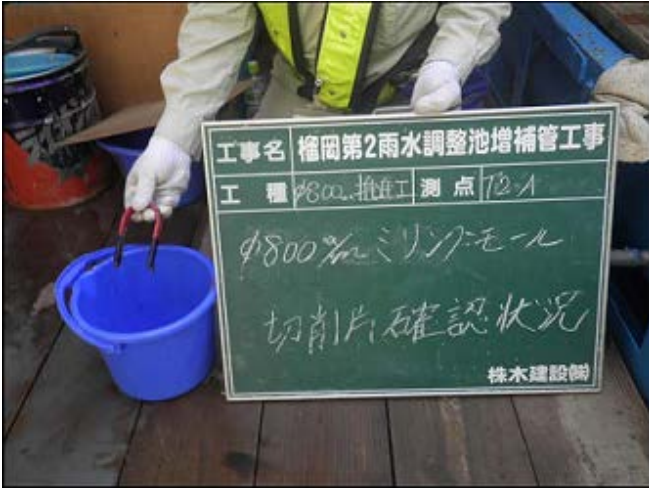
排出した金属片

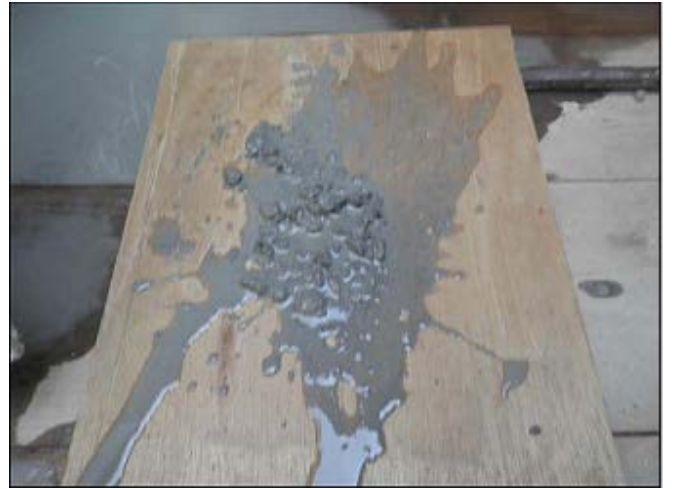
排出した金属片

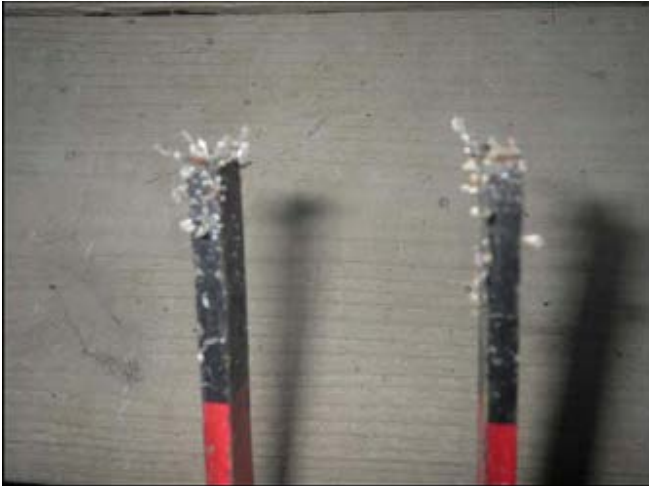
排出した金属片

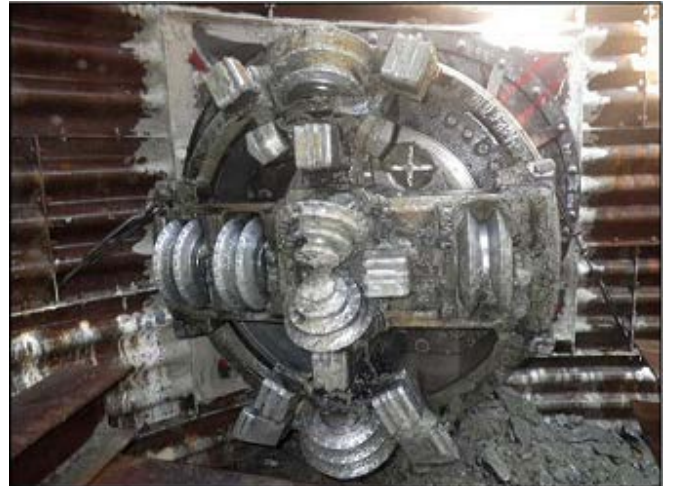
掘進機到達状況

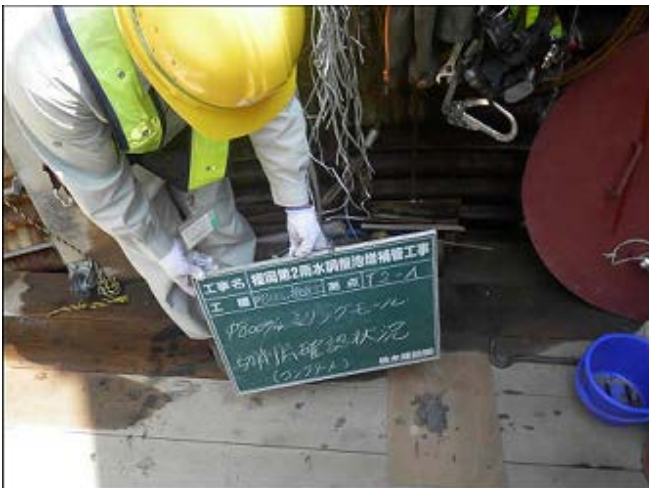
排出した金属片
