▲実績44 都筑処理区川井本町地区下水道整備工事(その12)に伴う追加工事

φ1100mmミリングモール掘進機

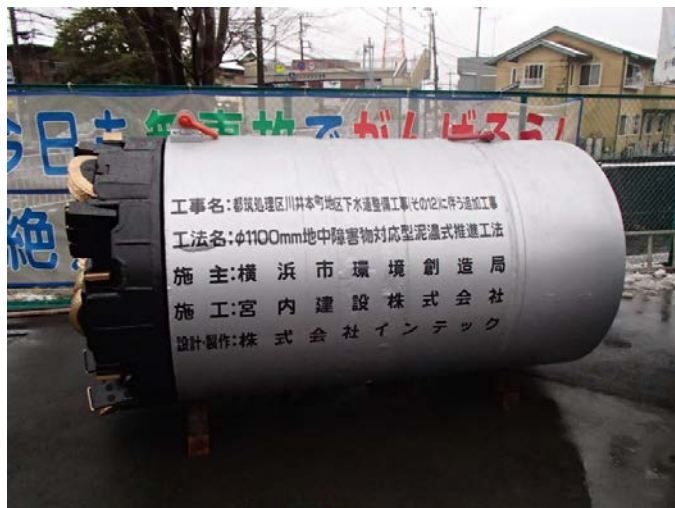
当初設計φ1200mm泥濃推進工 推進施工延長約12m付近で障害物遭遇、推進不能により推進管及び掘進機を引き抜き。
 河川下での推進につき、渇水期での施工完了と掘進機稼働状況を発注者、受注者との協議の上、φ1100mm地中障害物対応型掘進機での再掘進に決定。
 河川下の推進につき、事前障害物探査が不可の為、有筋コンクリートの想定で再掘進したが前方探査が反応を示し、排泥に金属片が排出。結果総切削延長は2300mm。河川を拡張した際の残置鋼矢板を切削したと想定される。
