▲実績7【大阪府大阪市】西成枝管（西成）800mm
配水管布設工事
施工概要

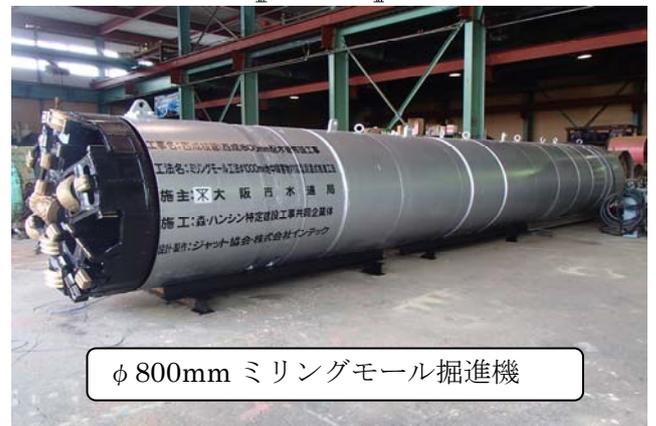
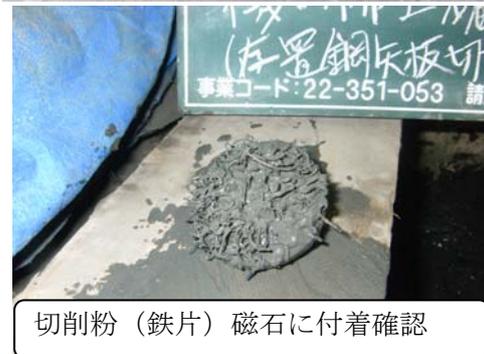
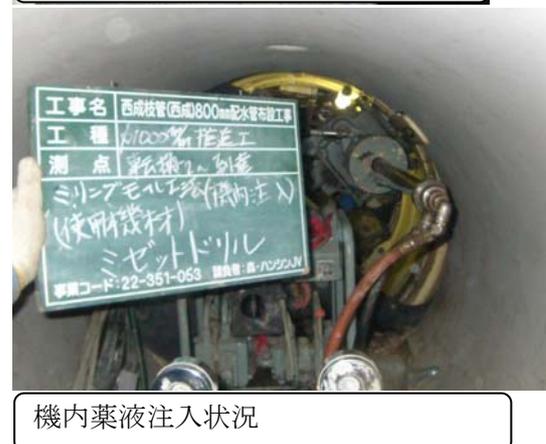
施工結果、1箇所目の障害物(鋼矢板Ⅲ型)の金属反応はなく、実際に金属片の排出もありませんでした。機内薬液注入を施工し、推進を進め2箇所目の障害物(鋼矢板Ⅲ型)の金属反応を確認し、機内薬液注入を施した後、障害物の切削を開始、金属片の排出を確認しました。
